国道 348 线凉山州盐源卡坝桥至云南宁蒗界
公路改建工程（一标段）

水土保持设施验收报告

建设单位：凉山州国有交通投资发展集团有限责任公司

编制单位：四川宗迈工程设计有限公司

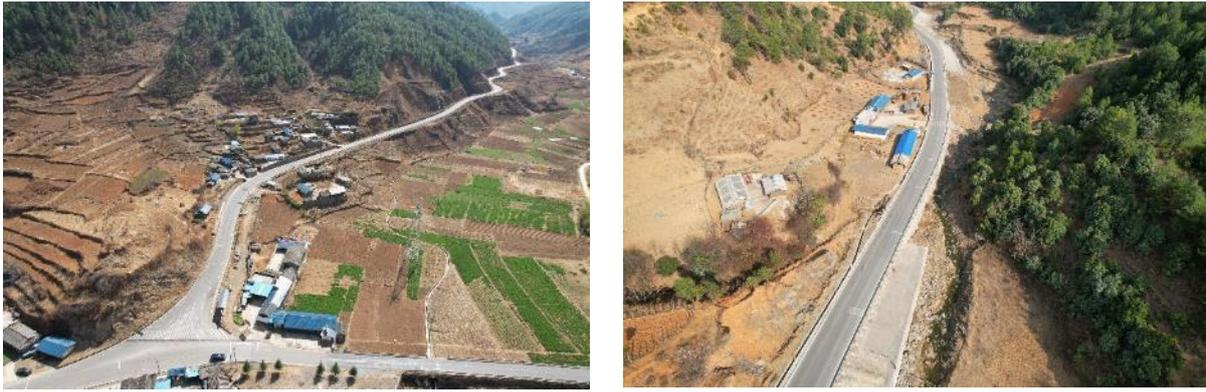
图 1.1-2 项目起点、终点现场照片（图左为起点，图右为终点）

本项目一标段建设起点、终点现状如图 1.1-2 所示。道路路基典型断面图如图 1.1-3 所示。

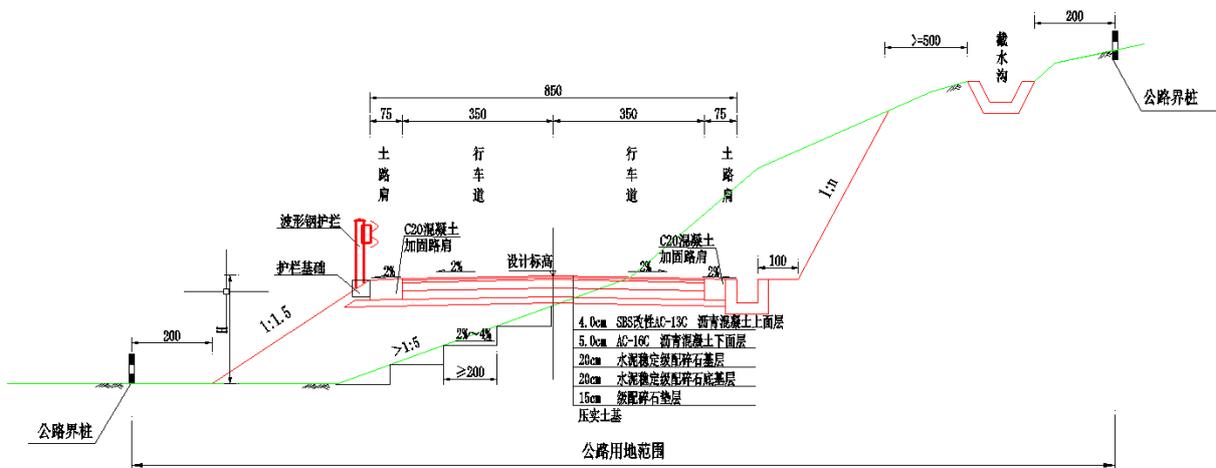
图 1.1-3 路基典型横断面图

本项目全线(K0+000~K16+225)路基宽度为 8.5m，其中路面宽度 7.0m(2×3.5m)，路肩宽度 1.5m(2×0.75m)，设计速度 40km/h。

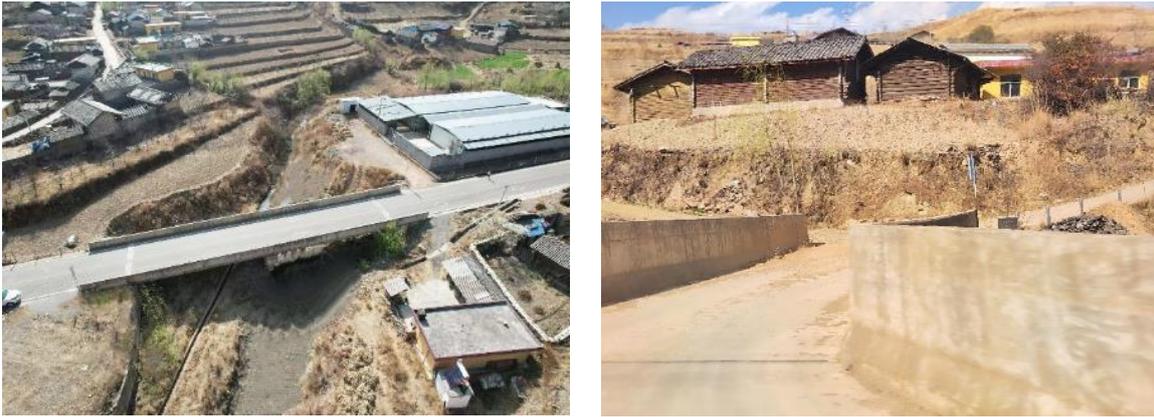
图 1.1-4 桥梁现场照片

本项目一标段共设置桥梁 108.08m/3 座，其中大中桥 87.04m/2 座，小桥 21.04m/1 座，涵洞 666.27m/47 道。桥梁工程布置详见表 1.1-5，局部桥梁、涵洞现场照片如图 1.1-4~图 1.1-5 所示

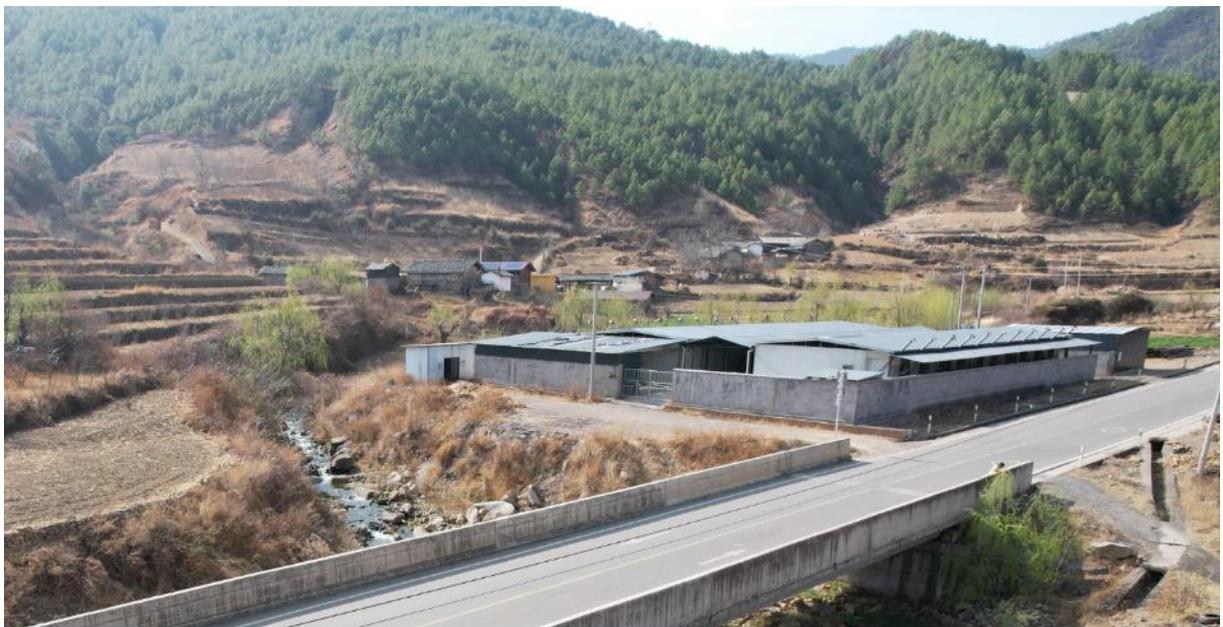
图 1.1-6 施工场地（新建）

本项目一标段实际启用的施工场地区共 1 处，其中 1#场地为新建，施工期间作为施工生活生产区（拌合站、材料堆放场等）使用，工程完工后绿化恢复后已移交地方使用，目前已由当地村民修建房屋。

施工场地区新增占地为临时占地，面积共 0.40hm²，占地类型为其他草地。项目一标段施工场地布置详见表 1.1-6，施工场地区现状如图 1.1-6 所示。

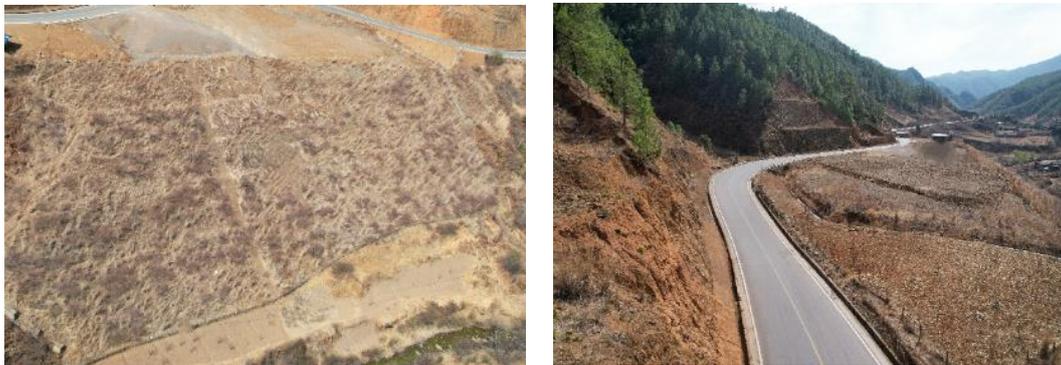
图 1.1-7 1#弃渣场

本项目（一标段）原批复的水保方案设置 3 处弃渣场，实际启用 3 处弃渣场。因为编制方案时处于可研阶段，设计深度较浅，土石方量偏高，经过后续设计的优化，项目土石方量有所减少。启用的 1#渣场占用草地 1.80hm²，弃渣结束后渣场边坡和渣顶均已

实施绿化措施,目前 1#弃渣场渣顶由当地居民复耕种植庄稼;2#弃渣场占用草地 0.80hm²,弃渣结束后渣场边坡和渣顶均已实施绿化措施,目前 2#弃渣场渣顶由当地村民修建房屋;3#弃渣场占用耕地 1.44hm²,弃渣结束后渣场边坡已实施了绿化措施,渣顶进行了复耕,实际启用弃渣场位置未发生变化。弃渣场一标段启用的弃渣场特性见表 1.1-7,现状如图 1.1-7~1.1-9 所示。

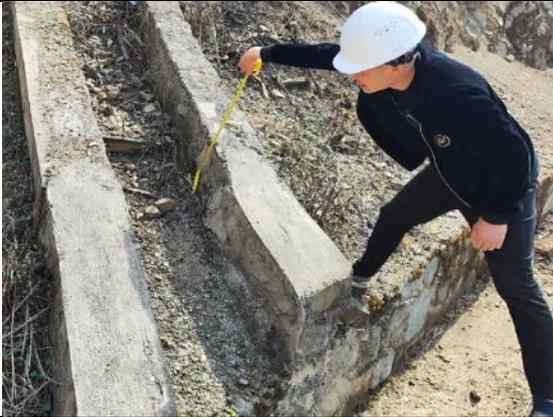
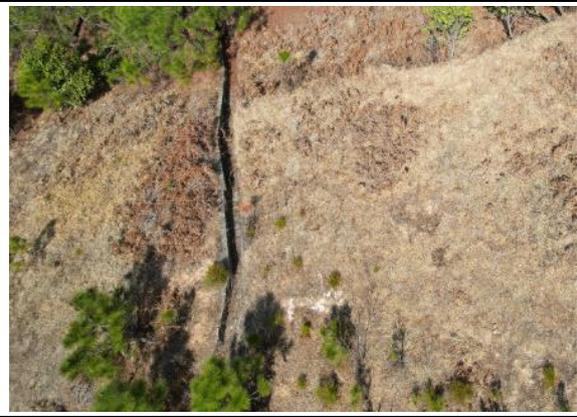
急流槽

截水沟

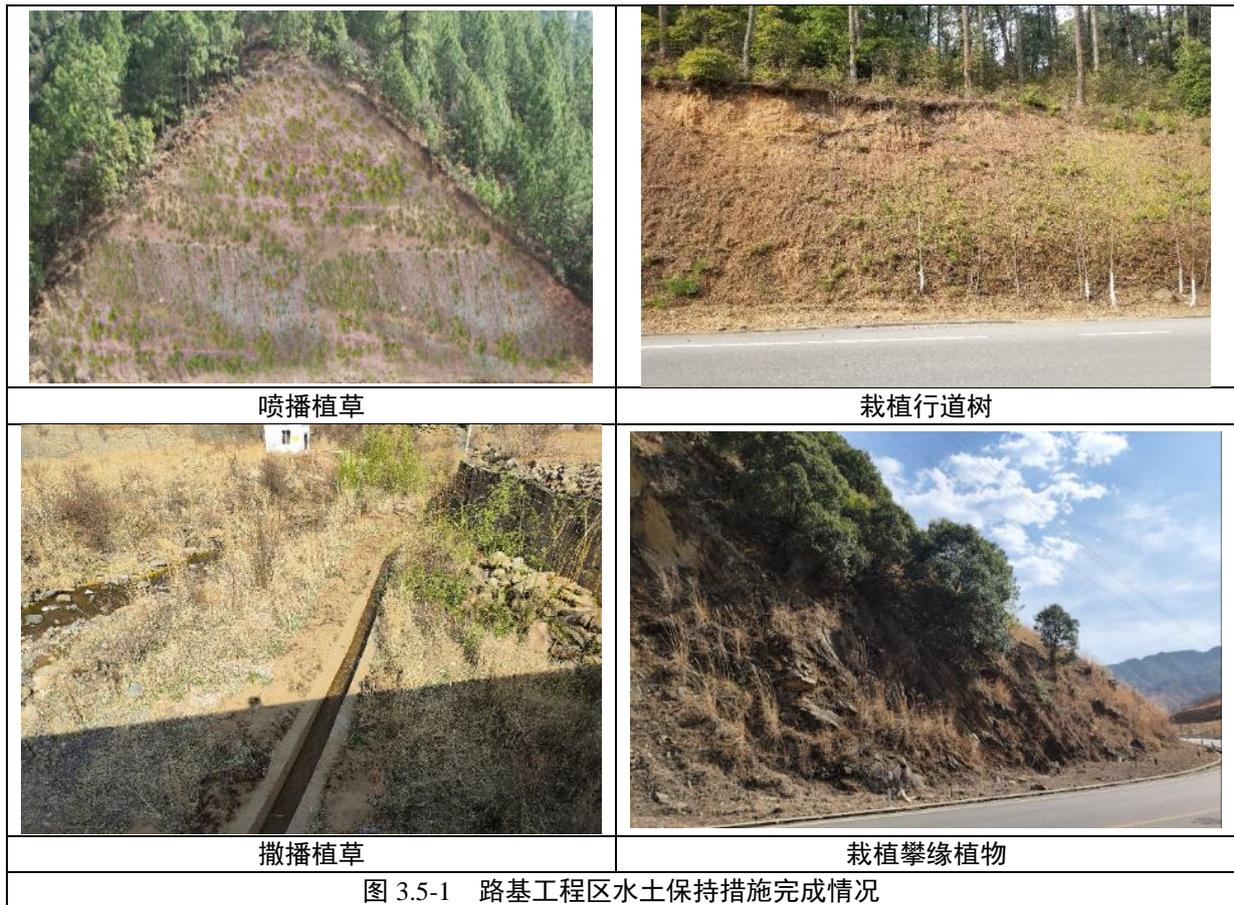
图 3.5-1 路基工程区水土保持措施完成情况

通过核查施工过程、监理相关资料、竣工资料、水土保持监测成果资料及结合现场调查情况,施工前对可剥离区域进行表土剥离,剥离量为 3.17 万 m³。施工期间在表土

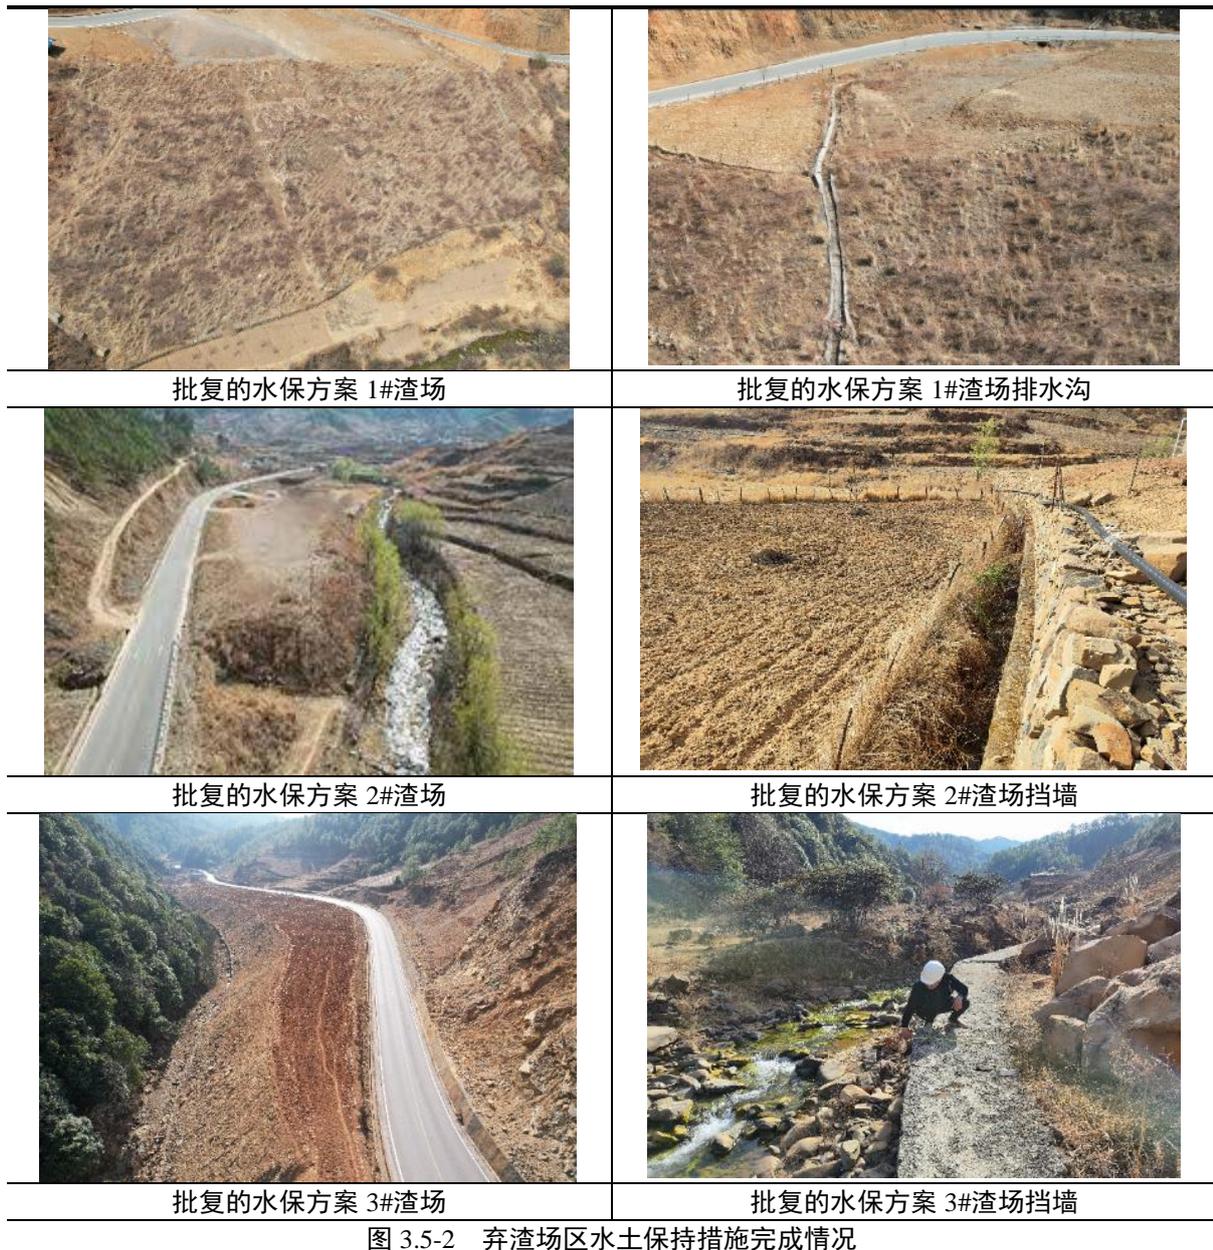
图 3.5-2 弃渣场区水土保持措施完成情况

施工前对弃渣场采取表土剥离，剥离量为 0.81 万 m³。施工前在弃渣场一侧修建浆砌石挡渣墙 848.00m；堆渣期间对剥离的表土周围采取盖土网覆盖 0.50hm²，对临时堆土采用填土袋进行拦挡，土袋挡墙 150m，在渣场周围修建浆砌石排水沟 95.00m，临时排水沟 1200.00m，临时排水沟出口设置临时沉沙池 6 座；堆渣结束后，对渣顶和坡面采取土地整治 4.04hm²、绿化覆土 0.90 万 m³、栽植灌木 800 株、复耕 1.05hm²、撒播植草 2.99hm²和抚育管理 2.99hm²。

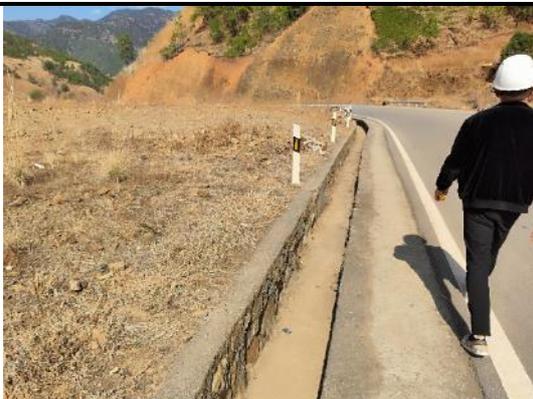
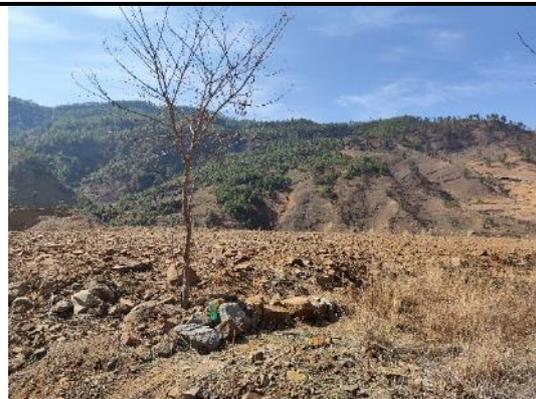
经现场调查，主体工程区整治后的场地平整，覆土厚度适中，满足植被生长要求，外观质量合格。防洪排导工程实施的截排水沟断面尺寸满足要求，排水通畅，满足过流能力，未见裂缝、沉降和淤积，砂浆抹面外表美观，运行正常，外观质量合格；斜坡防护工程实施的框格植草护坡，尺寸符合设计要求，草种存活率较高，砂浆抹面外表美观，运行正常，外观质量合格；拦渣工程实施的框格植草护坡，尺寸符合设计要求，砂浆抹面外表美观，运行正常，外观质量合格。。实施效果见图 4-3~4-10 所示。

图 4-3 土地整治工程 (1)

图 4-4 土地整治工程 (2)

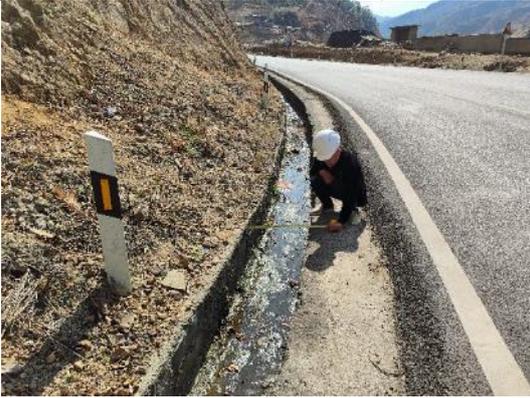
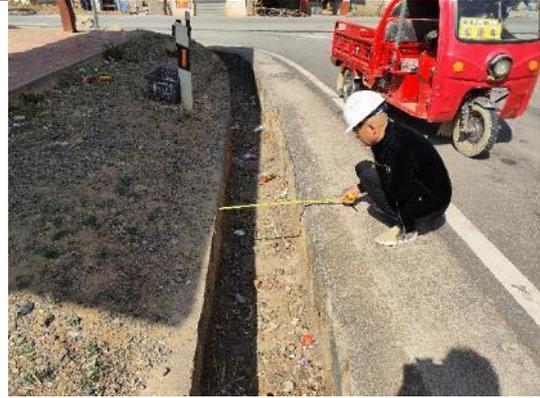
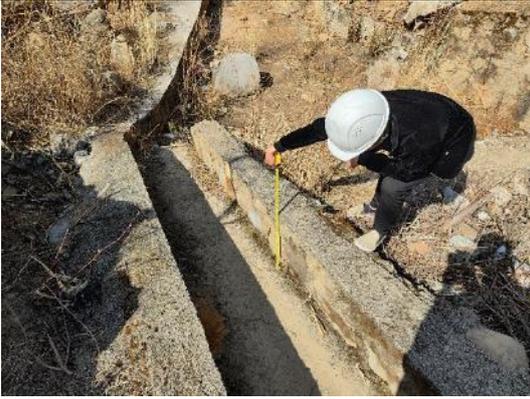
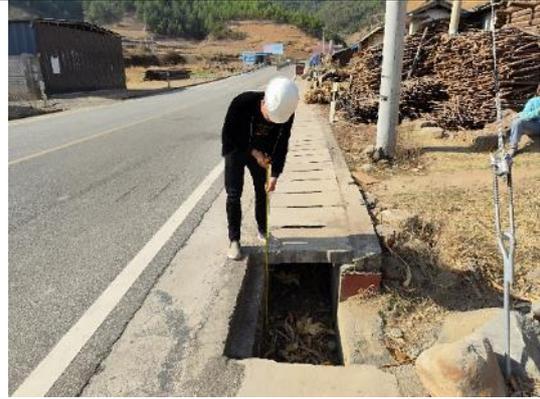
图 4-5 防洪排导工程 (3)

图 4-6 防洪排导工程 (4)

图 4-7 防洪排导工程 (5)

图 4-8 防洪排导工程 (6)

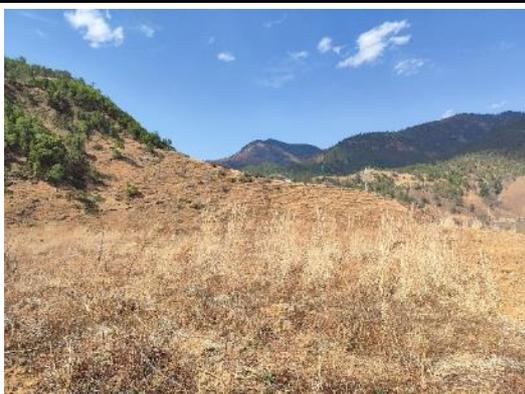
4-11 1#弃渣场植被建设工程实施效果图

经核查，主体工程区和弃渣场区根据项目区气候及土壤特点实施的植物措施长势一般，起到了一定的水土保持效果。平均植被覆盖度大于 70%。

经综合评定，验收报告编制工作组认为主体工程区植被建设工程总体合格，将植物措施工程质量等级评定为合格。实施效果见图 4-11~4-13 所示。
